# 令和の大修理 薬王院本堂

—国重要文化財薬王院本堂保存修理事業のあゆみ—

## 第4号

### 工事進捗状況

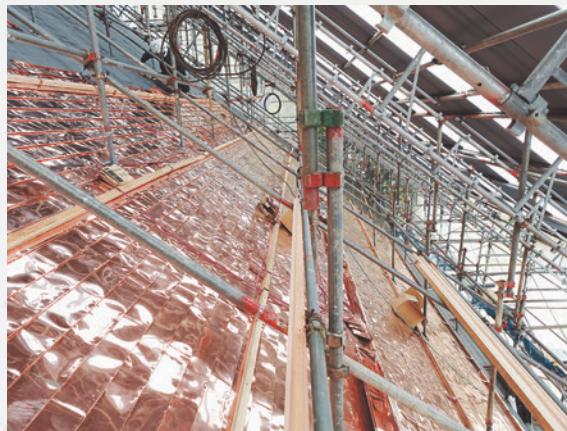
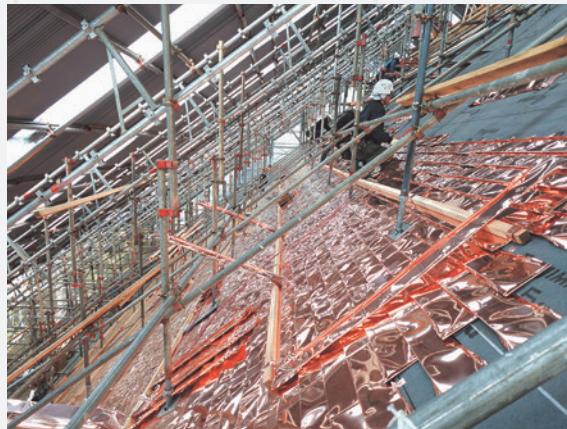
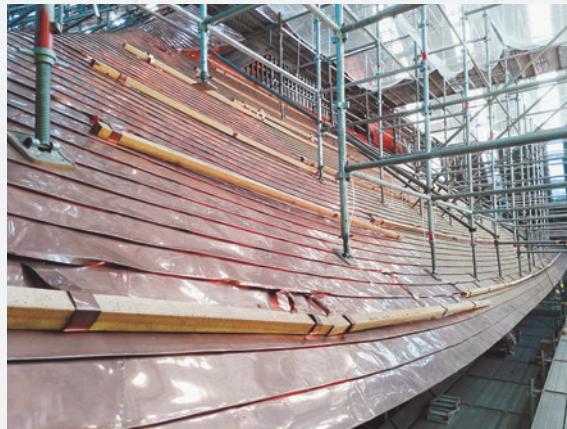
今回の修理工事のメインとも言える平葺の工程は、完成目前となっています。銅板がきれいに並べられていますが、近くでよく見ると表面がまだでこぼこしています。今後は、本堂を覆っている素屋根を解体し、本堂屋根面に乗っている足場材が撤去され次第、銅板全面を叩いてなめらかにならしていきます。

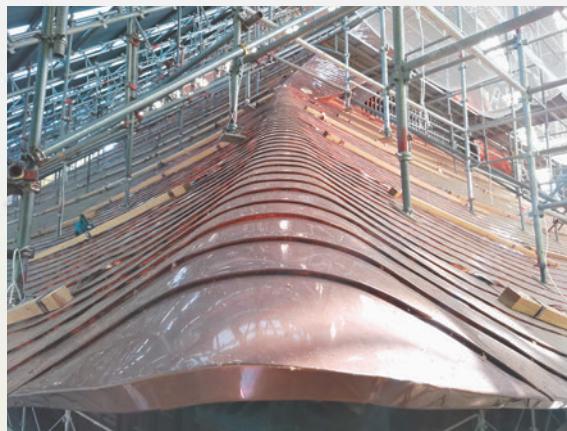
屋根の四隅から中心に向かって盛り上がる曲線部分を隅背と言います。2面の平葺がぶつかる部分で、この隅背を頂点として、平葺は美しいカーブを描き出しています。隅背自体もゆるやかなアールになっており、木下地の形に合わせて1枚ずつ形を変えて加工した銅板を葺き、完成させました。

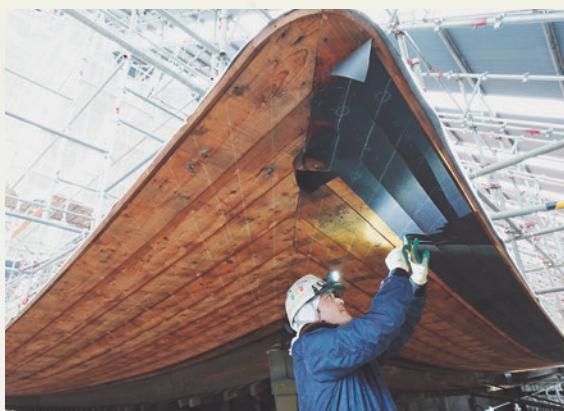
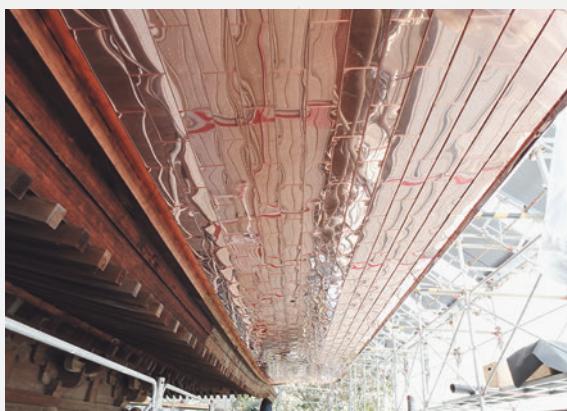
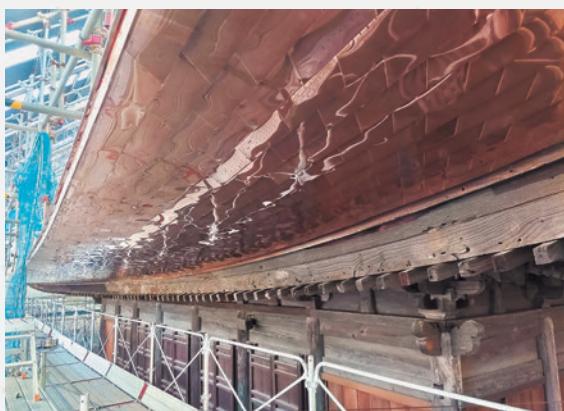
薬王院本堂の特徴の一つである大きく張り出した軒の裏（軒付）には銅板が葺かれ、下から見上げた時、屋根の重厚感がしっかりと感じられる仕上がりとなりました。遠目に見ると、建物の高さや幅にばかり目が行きがちですが、屋根職人の技術が詰め込まれているこの軒付も、ぜひ注目していただきたい部分です。

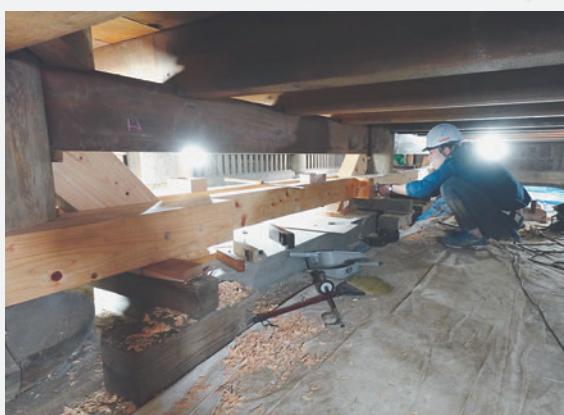
文化財修理の現場では、修理に合わせて構造診断（耐震診断）を行い、必要に応じて補強を行います。薬王院本堂でも必要性が認められたため、柱の床下部分に木製方材（斜め材）<sup>ほうぶえ</sup>の補強材を取り付けました。文化財の規制上、既存部材に直接固定することは不適切であるため、補強材は建物から独立し、動搖時に柱と地面の間で突っ張って建物を支えます。

本事業では修理工事に先立ち、本堂の耐震診断を行いました。薬王院は、東茨城台地の上にあり地盤条件は良好で、耐震診断の結果、本堂は大地震（震度6程度）に対しては倒壊を免れると推定されました。ただ屋根形状が大きいため、稀に発生する暴風（10分間平均風速32m/秒以上）に対しては倒壊の可能性があることが分かりました。そこで今回の修理工事に合わせて、補強のために床下に木製の方材を入れる補強工事を行いました。補強材の取付には、古い部材を傷付けないような工夫をしています。
