令和の大修理 薬王院本堂

—国重要文化財薬王院本堂保存修理事業のあゆみ—

第2号

工事進捗状況

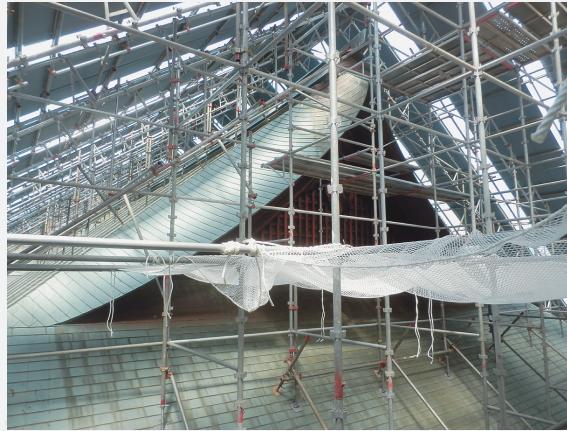
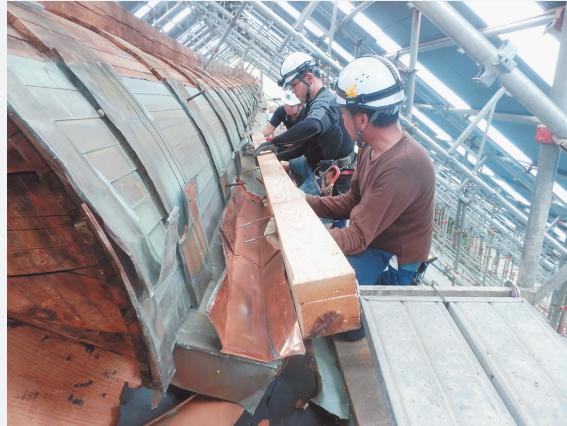
仮屋根内部

本堂を覆う巨大な仮屋根の内部は、単管パイプと足場板が縦横に張り巡らされています。職人や現場管理者は、この足場を伝って堂周囲を移動し、様々な作業を行っています。写真は本堂の妻側（横）です。最上階まで上ると、破風板や棟の端部の様子がよく観察できます。

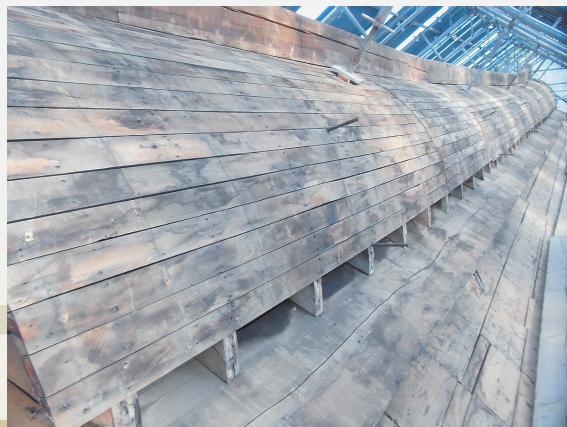
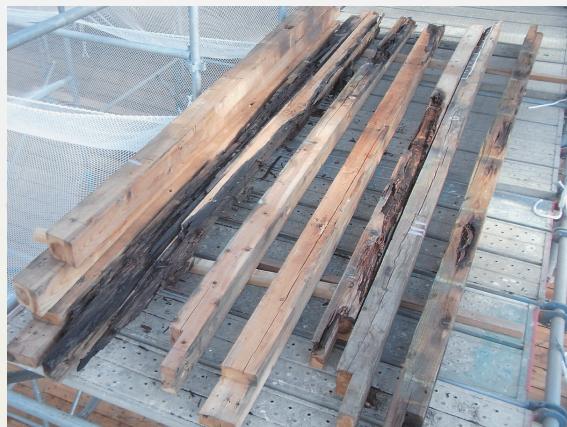
棟包み解体

屋根の頂点を棟と言います。横から見るとアーチを描くような形の棟を、銅板がくるりと包み、さらにその上から木材で押さえつけています。職人たちが注意深くこれらの仕組みを取り外し、木下地が露出しました。今後、木材の破損や腐れ状態を調査し、どの程度の修理が必要かを検討していきます。

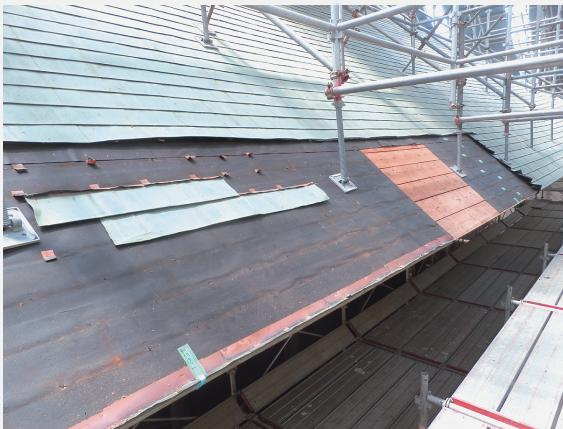
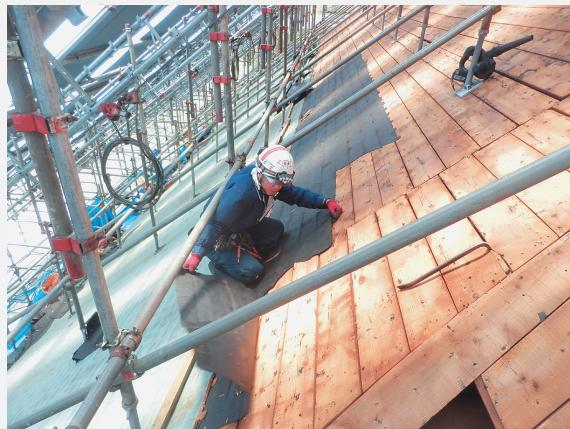
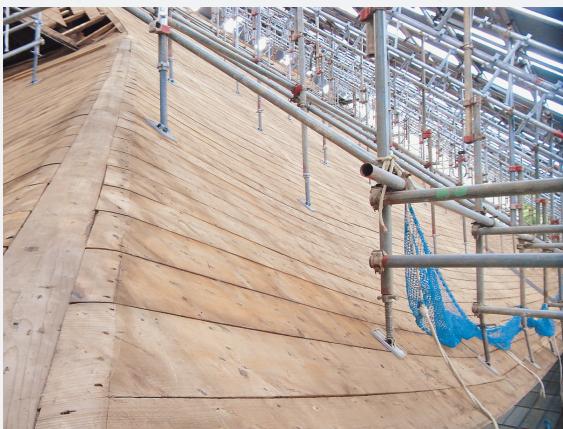
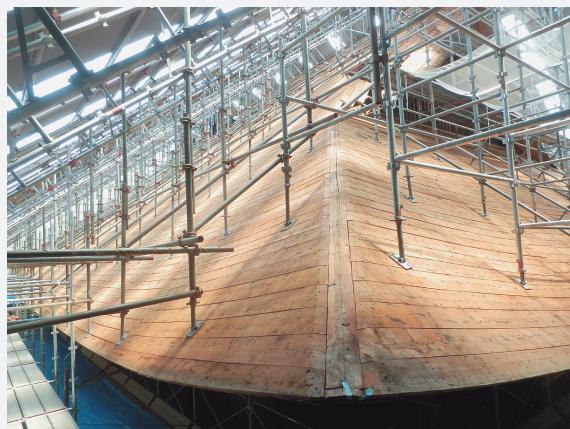
平葺解体

屋根の大部分に葺かれているのが、平葺銅板と呼ばれる平らで細長い銅板です。元々は銅本来の赤褐色の光沢を帯びていましたが、経年変化によって緑青色になっています。解体を進めると、銅板の下には、雨が滲み込んだ際に軒（屋根の先）方向に水を逃がすルーフィング材、さらにその下に木下地が見えてきました。こちらも今後、木材の状態を調査し、どの程度の修理が必要かを検討していきます。

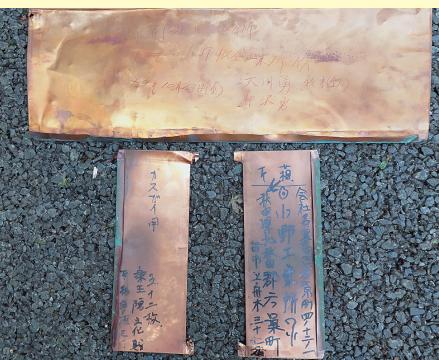
工事期間中の本堂を雨・風から守る仮屋根工事を経て、GW明けより銅板解体工事を行いました。銅板解体初日、東側の軒裏銅板に、前回修理（昭和45年）の裏書き（職人さんのメモ書き）を発見しました。会社名、名前、年号などが書かれており、なんと、今回の屋根工事会社と同じ会社です。発見した職人さんが教わった方の名前もあり、まだご存命だそうです。先輩を超えた仕事を！と張り切っています。

発見された銅板裏書き
