# 令和の大修理 薬王院本堂

—国重要文化財薬王院本堂保存修理事業のあゆみ—

## 第4号

### 工事進捗状況

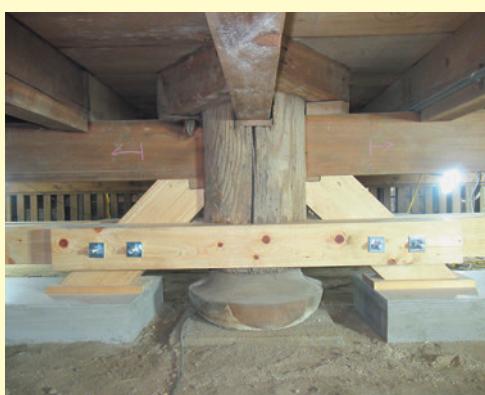
#### 本堂の構造補強

本事業では修理工事に先立ち、本堂の耐震診断を行いました。薬王院は、東茨城台地の上にあり地盤条件は良好で、耐震診断の結果、本堂は大地震（震度6程度）に対しては倒壊を免れると推定されました。ただ屋根形状が大きいため、稀に発生する暴風（10分間平均風速32m/秒以上）に対しては倒壊の可能性があることが分かりました。そこで今回の修理工事に合わせて、補強のために床下に木製の方材を入れる補強工事を行いました。補強材の取付には、古い部材を傷付けないような工夫をしています。

文化財修理の現場では、修理に合わせて構造診断（耐震診断）を行い、必要に応じて補強を行います。薬王院本堂でも必要性が認められたため、柱の床下部分に木製方材（斜め材）<sup>ほうぶえ</sup>の補強材を取り付けました。文化財の規制上、既存部材に直接固定することは不適切であるため、補強材は建物から独立し、動搖時に柱と地面の間で突っ張って建物を支えます。
